Pavement condition indice determination-PCI-from Manaus' integral bus station 1

This work determines the pavement condition index (PCI) of Constantino Nery's bus station number 1- in the city of Manaus. In order to determine the pavement condition index, a visual inspection was made on the pavement with the aim of finding possible visual defects and its severity degree following requirements in Brazilian Standard known as DNIT 060/2004. During the visual inspection process, the pavement was divided into two segments, respectively called segment 1 and segment 2. Afterwards the defects were cataloged according to Brazilian Standard DNIT 061/2004, it was recorded using a report sheet provided by DNIT (Brazil's national transport infrastructure department). After collecting all results of the inspection process the pavement condition was calculated for each segment according to Brazilian Standard DNIT 062/2004. According to obtained results in the evaluation process, both segments were classified as "very bad". From the found concepts in the process, it is visible the need of appropriate interventions in order "to cure" the "pathologies" on that pavement, because they are endangering

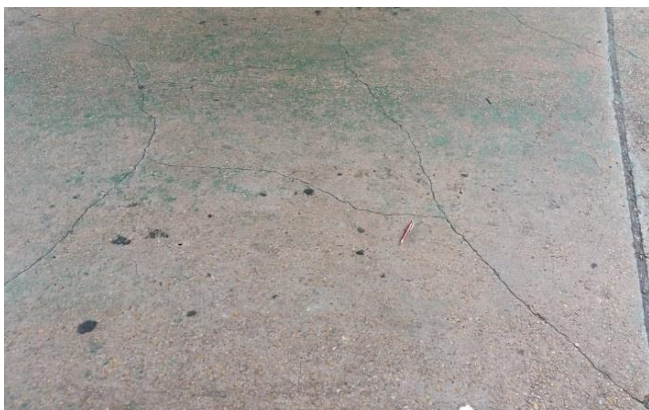
Figura 10: Fissuras diagonais.
Fonte: Autores, (2018).

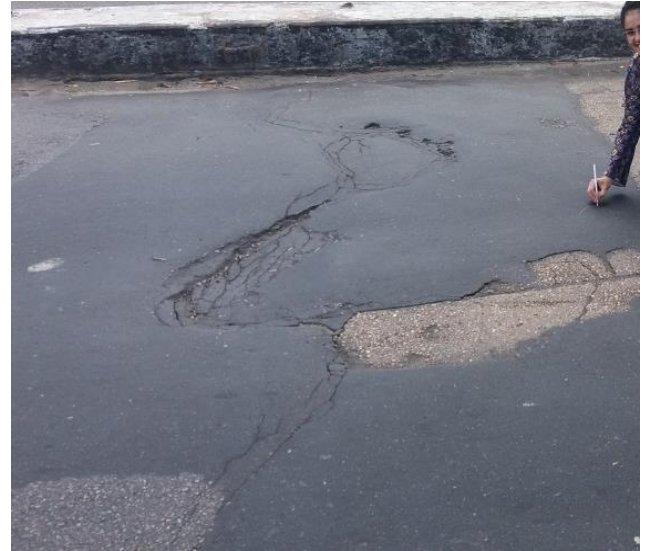
Entende-se como "grande reparo" uma área do pavimento original maior que 0,45 m², que foi removida e posteriormente preenchida com um material de enchimento [6]. A Figura 11 exhibe exemplos de grandes reparos.

Figura 11: Grandes reparos.
Fonte: Própria autoria, 2018.

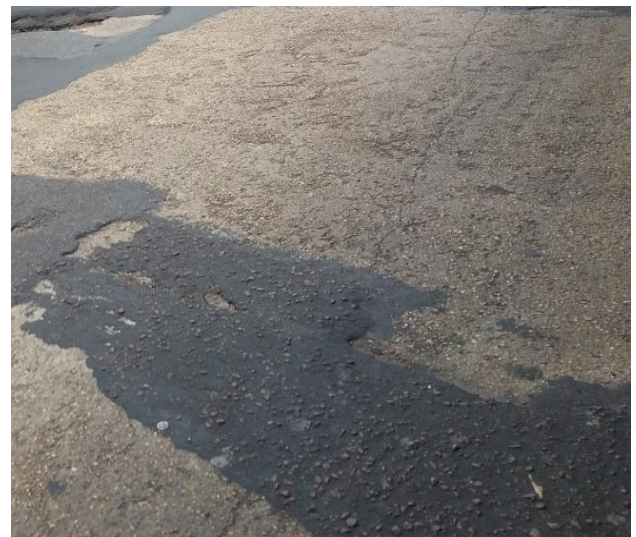
Uma área do pavimento original menor ou igual a 0,45 m², que foi removida e posteriormente preenchida com um material de enchimento é definida como pequeno reparo [6]. A Figura 12 exemplifica pequenos reparos.

Figura 12: Pequenos reparos.
Fonte: Autores, (2018).

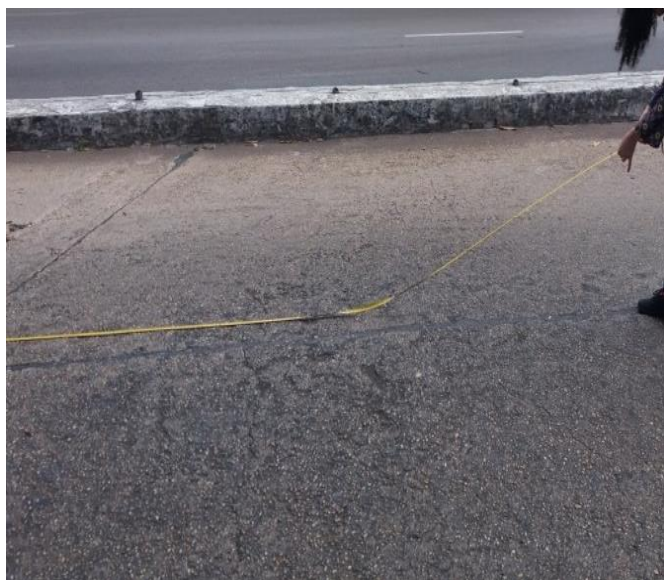
O desgaste superficial, Figura 13, caracteriza-se pelo descolamento de argamassa superficial, fazendo com que os agregados graúdos aflorem na superfície do pavimento e, com o tempo, fiquem com a sua superfície polida [6].

Figura 13: Desgaste superficial.
Fonte: Autores, (2018).

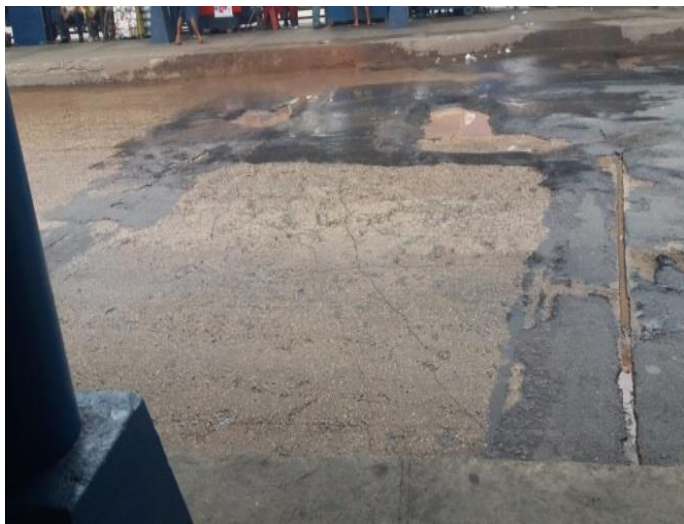
Este defeito consiste na expulsão de finos plásticos existentes no solo de fundação do pavimento, através das juntas, bordas ou trinças, quando da passagem das cargas solicitantes. Os finos bombeáveis possuem a forma de uma lama fluída, sendo identificados pela presença de manchas terrosas ao longo das juntas, bordas ou trinças [6].

O fenômeno está relacionado à saturação de camadas inferiores que, por pressão neutra, expulsam a água aprisionada para cima, nas juntas e fissuras. Esse movimento ascensional da água carrega partículas de solos para as bases, contaminando-as, essas partículas posteriormente são eliminadas também pelas juntas, mostrando uma coloração típica de solo [3]. A seguir tem-se a Figura 14 que ilustra perfeitamente esse fenômeno.

Figura 14: Bombeamento.
Fonte: Autores, (2018).
