## Pavement condition indice determination-PCI-from Manaus' integral bus station 1

This work determines the pavement condition index (PCI) of Constantino Nery's bus station number 1- in the city of Manaus. In order to determine the pavement condition index, a visual inspection was made on the pavement with the aim of finding possible visual defects and its severity degree following requirements in Brazilian Standard known as DNIT 060/2004. During the visual inspection process, the pavement was divided into two segments, respectively called segment 1 and segment 2. Afterwards the defects were cataloged according to Brazilian Standard DNIT 061/2004, it was recorded using a report sheet provided by DNIT (Brazil's national transport infrastructure department). After collecting all results of the inspection process the pavement condition was calculated for each segment according to Brazilian Standard DNIT 062/2004. According to obtained results in the evaluation process, both segments were classified as "very bad". From the found concepts in the process, it is visible the need of appropriate interventions in order "to cure" the "pathologies" on that pavement, because they are endangeri

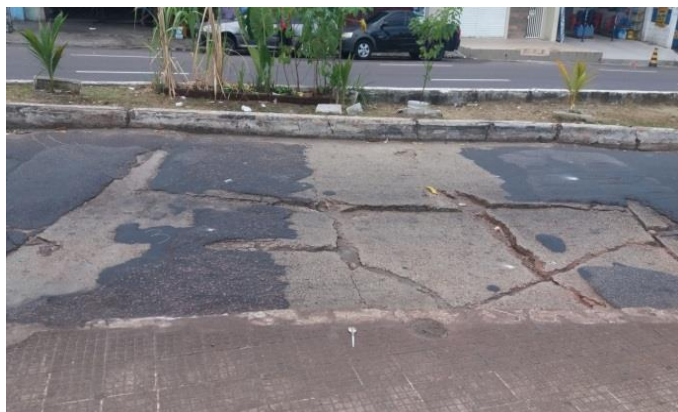
É a placa que apresenta fissuras, dividindo-a em quatro ou mais partes [6]. A título exemplificativo, a Figura 5 exibe um pavimento rígido com placas divididas.

Figura 5: Placa dividida.  
Fonte: Autores, (2018).

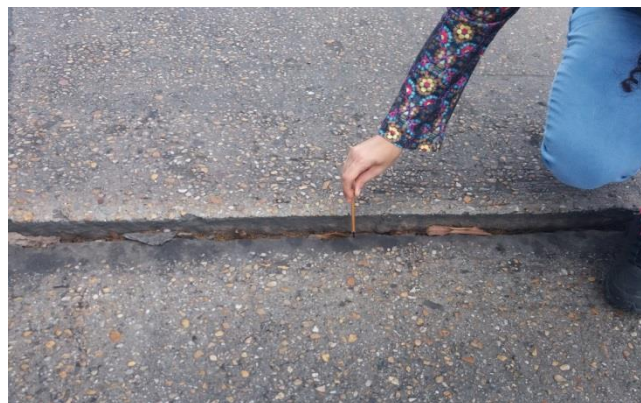
O escalonamento ou degrau de juntas, Figura 6, é a ocorrência de deslocamentos verticais diferenciados e permanentes entre uma placa e outra adjacente, na região da junta [6].

Figura 6: Degrau nas juntas.  
Fonte: Autores, (2018).

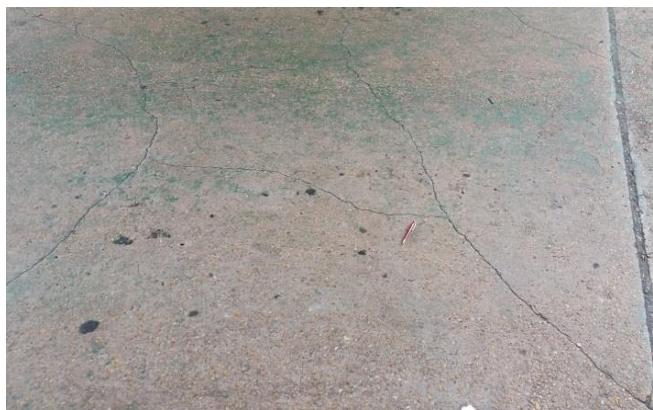
Figura 10: Fissuras diagonais.  
Fonte: Autores, (2018).

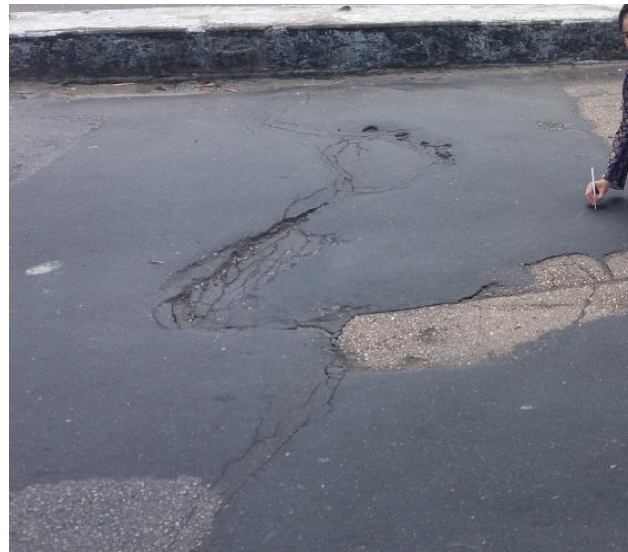
Entende-se como "grande reparo" uma área do pavimento original maior que 0,45 m<sup>2</sup>, que foi removida e posteriormente preenchida com um material de enchimento [6]. A Figura 11 exhibe exemplos de grandes reparos.

Figura 11: Grandes reparos.  
Fonte: Própria autoria, 2018.

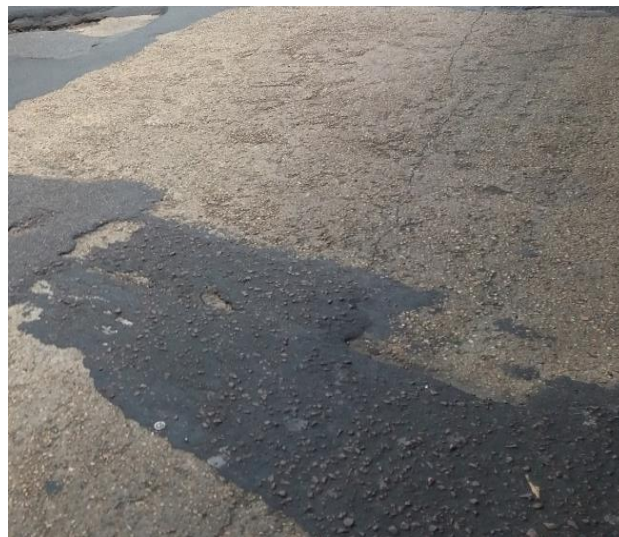
Uma área do pavimento original menor ou igual a 0,45 m<sup>2</sup>, que foi removida e posteriormente preenchida com um material de enchimento é definida como pequeno reparo [6]. A Figura 12 exemplifica pequenos reparos.

Figura 12: Pequenos reparos.  
Fonte: Autores, (2018).

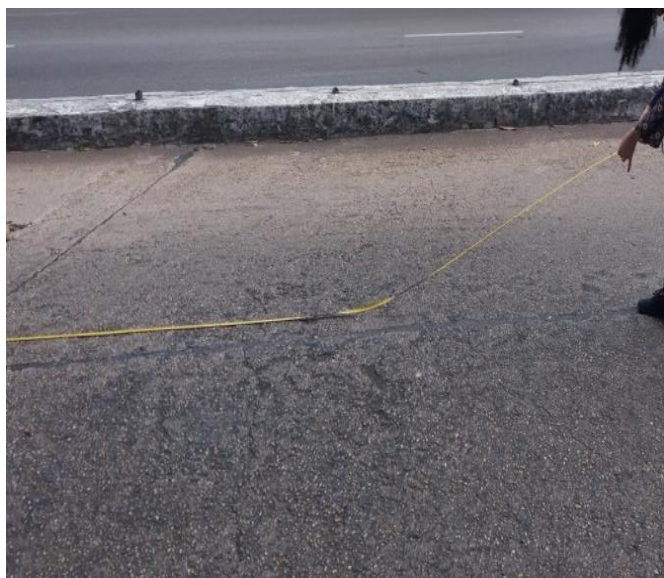
O desgaste superficial, Figura 13, caracteriza-se pelo descolamento de argamassa superficial, fazendo com que os agregados graúdos aflorem na superfície do pavimento e, com o tempo, fiquem com a sua superfície polida [6].

Figura 13: Desgaste superficial.  
Fonte: Autores, (2018).

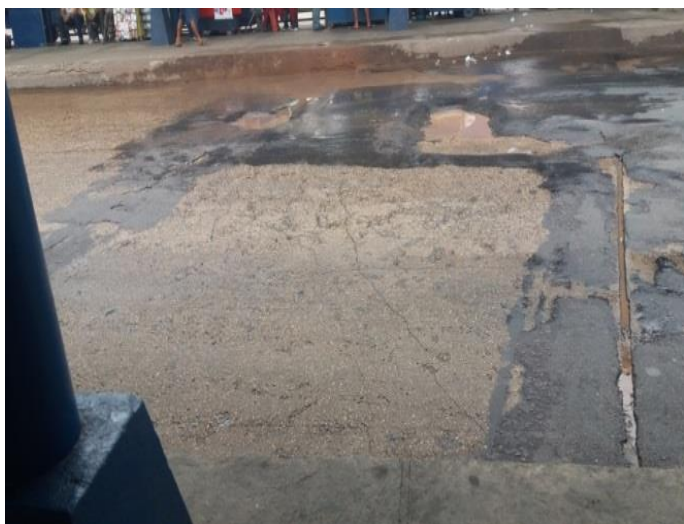
O fenômeno está relacionado à saturação de camadas inferiores que, por pressão neutra, expulsam a água aprisionada para cima, nas juntas e fissuras. Esse movimento ascensional da água carrega partículas de solos para as bases, contaminando-as, essas partículas posteriormente são eliminadas também pelas juntas, mostrando uma coloração típica de solo [3]. A seguir tem-se a Figura 14 que ilustra perfeitamente esse fenômeno.

Figura 14: Bombeamento.  
Fonte: Autores, (2018).
