Environmental diagnostic of the spa park 10 de Novembro at Igarapé Mindú in Manaus

Fernando Rodrigues de Almeida¹, Jandecy Cabral Leite^{1,3}, Cláudio Nahum Alves^{1,2}, Ricardo Jorge Amorim de Deus^{1,2}

The bathhouse of Park 10 the November is bathed by the waters of the Igarapé of Mindú in the region of the mouth. The disorderly growth of the city of Manaus, caused by the establishment of the Free Zone, led to the occupation of the marginal areas with emergencies of neighborhoods and anthropic consequences to the streams. In this work, we discuss the contribution of the leisure complex between the years 1943 and 1974, with the evaluation of the physical complex and the analysis of the pool water in the PH parameters, dissolved oxygen (OD), electric conductivity (CE), turbidez e temperatura, results compared to the studies already carried out in the nascent region, a medium course to enable bathing by stimulating leisure with restrictions to the rainy season (December to May) due to diffuse pollution.

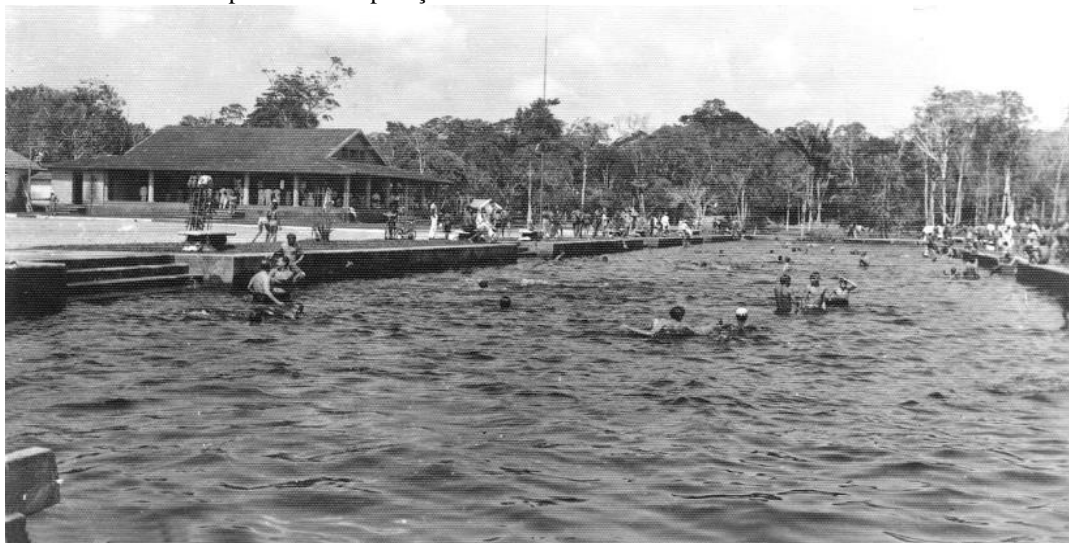
Figura 3: Balneário do Parque 10 de Novembro; em 1960.
Fonte:[12].

Época de plena interação entre o homem e a natureza na cidade de Manaus, 1943, ano de inauguração do Balneário do parque 10 de novembro, período empírico, quando igarapés de águas geladas e límpidas, determinavam o caminho do lazer do final de semana dos manauaras como se pode verificar através da figura 3 em 1960.

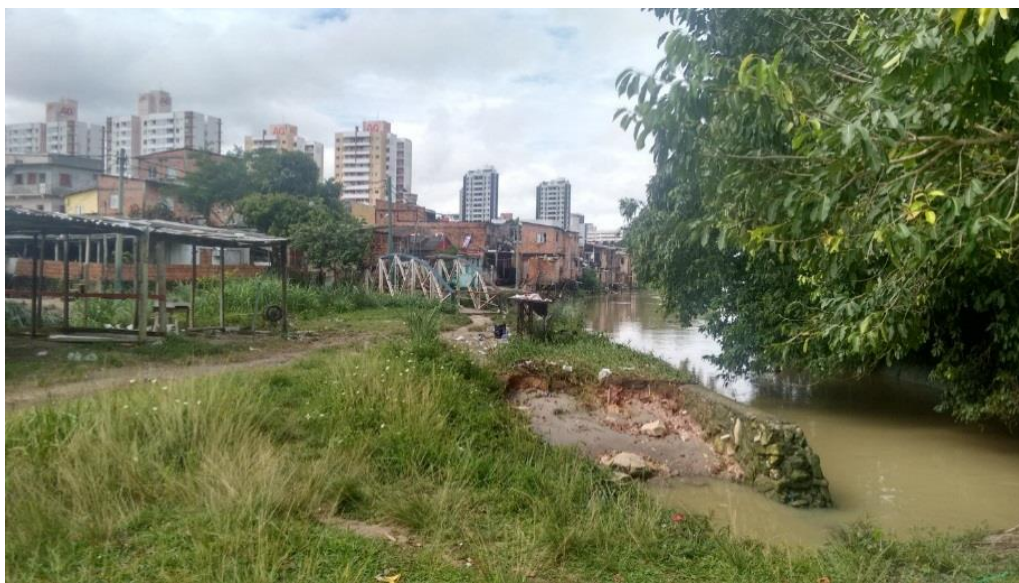
Figura 4: Avanço urbano na área adjacente ao Igarapé do Mindú na área do balneário do parque 10 de novembro.
Fonte: Autores, (2017).

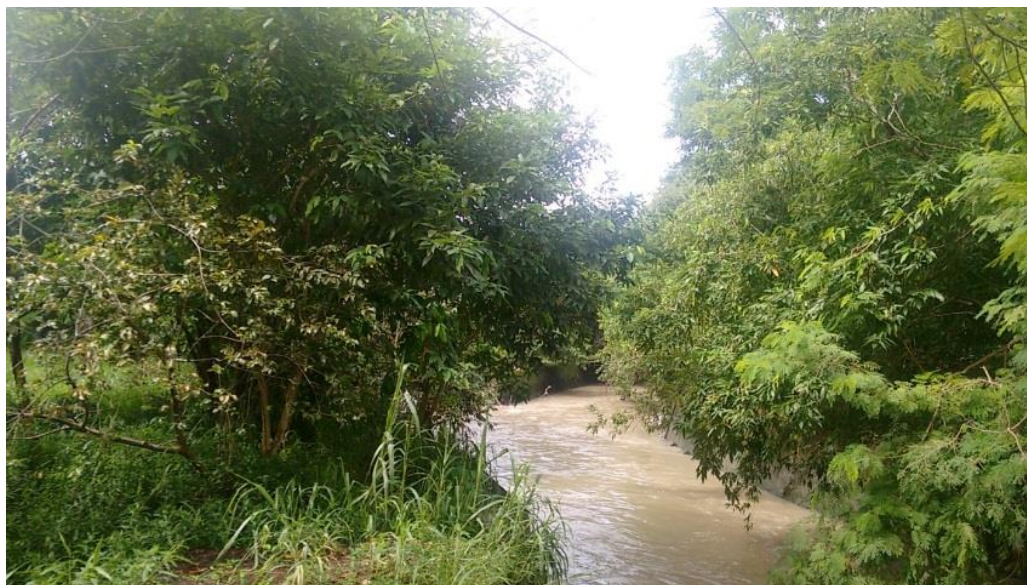
Figura 4: Águas do Balneário do Parque 10 de Novembro; em 2016.
Fonte: Autores, (2017).

Em 2016 como resultado do plano da recuperação e conservação ambiental proposto pela Prefeitura de Manaus, a figura 4 mostra o leito do igarapé do mindú, com pequena área margeada por matas nativas e/ou reflorestadas. Entretanto, como o igarapé ainda sofre com elevado desmatamento em sua extensão, suas águas apresentam coloração amarelada e bastante turva, provavelmente provocada pelo efeito das ações pluviométricas sobre erosões no solo argiloso, sílico-arenoso despejando-os no leito do igarapé associando-o. Assim como, o igarapé sofre com o despejo dos resíduos domésticos, o volume de matéria orgânica (vindo dos esgotos), juntamente com a decomposição de plantas aquáticas, a intensa atividade microbológica e a elevada temperatura, indicam que possivelmente são fatores que contribuem para degradação da qualidade da água do igarapé Mindu.

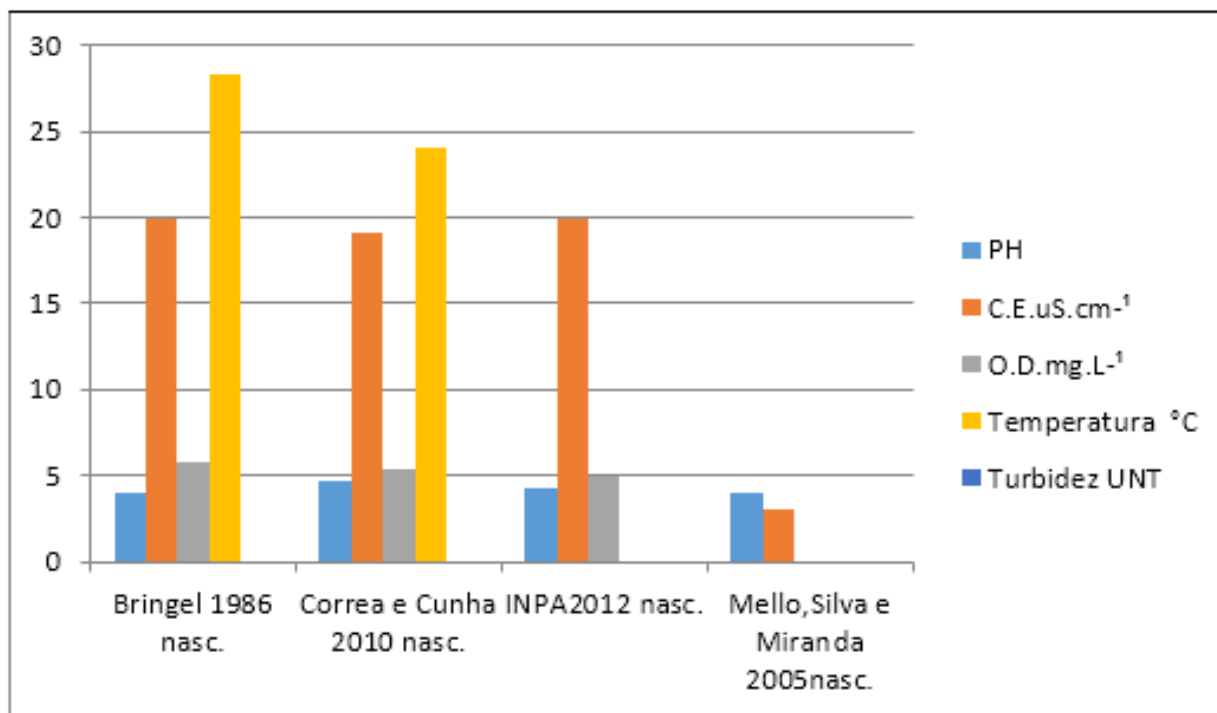
Figura 5. Análise hídrica da nascente do rio Mindu 1986 a 2012.
Fonte: Autores, (2017).

Conforme observado pelos resultados obtidos nas pesquisas de [27], [28], [29], [30] e [32], o pH ácido presente na área da nascente do igarapé Mindu (Tabela 1 e figura 5), pode ser decorrente da decomposição da matéria orgânica vegetal presente nos sedimentos aluvionares, que gera ácidos húmicos e fúlvicos, segundo [33] e [32]. Isto acontece em função da nascente estar próximo da Reserva Ducke,

demonstrando que para águas naturais no Município de Manaus os valores de pH se apresentam entre 3 a 5. Entretanto, apesar destes valores estarem abaixo do preconizado pelo [4], estes valores são aceitáveis dentro do padrão para águas pretas. Pois, na região amazônica, a rede de igarapés é uma das mais densas do mundo [33]. Os rios possuem características diversificadas, por exemplo os de água preta (Rio Negro), provém da drenagem dos escudos das Guianas ricos em substâncias fúlvicas e húmicas, os quais são os parâmetros que definem a cor preta, quando dissolvido aparecem alto nível de Na^+ , K^+ . Por outro lado, conforme os resultados obtidos por esta pesquisa e comparados com resultados obtidos por outros autores, foi verificado que à medida que o trecho alcança o curso médio para o curso inferior do igarapé Mindu, o pH torna-se alcalino, o que demonstra alterações em sua qualidade quanto interferências antrópicas como o lançamento de efluentes domésticos e industriais, e/ou também podem estar relacionados à presença de sólidos dissolvidos, provenientes descarte de lixos, da dissolução das rochas, absorção de gases da atmosfera, oxidação da matéria orgânica e fotossíntese.

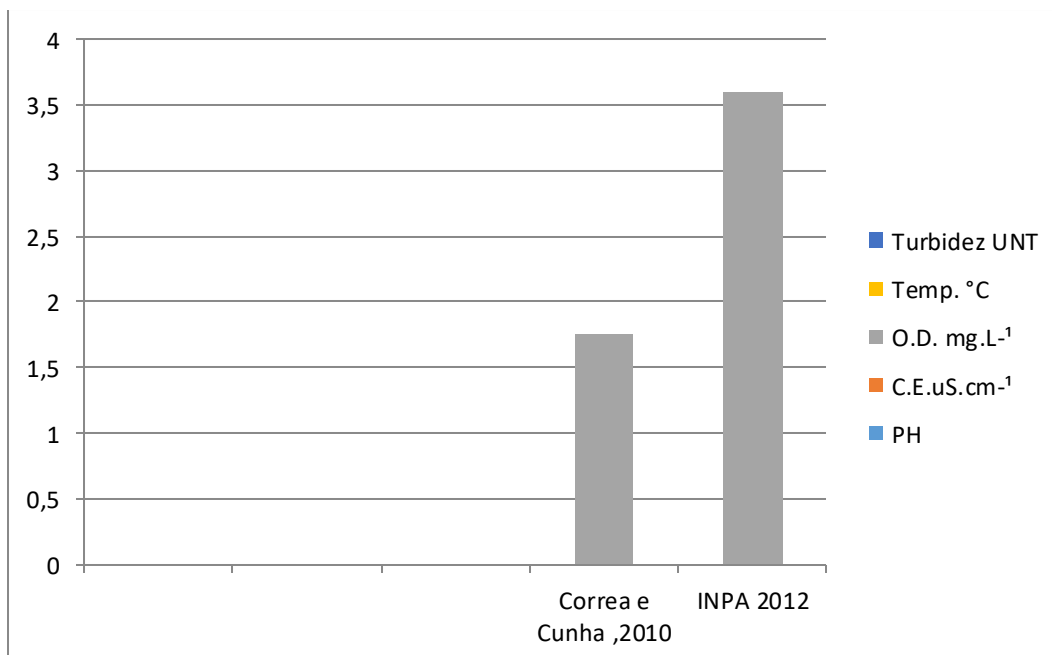
Figura 7. Oxigênio dissolvido na água no médio curso do rio Mindú.

De acordo com a observação, a quantidade do oxigênio dissolvido na nascente do igarapé Mindu, segue dentro dos padrões preconizado pelo [4] (Tabela 1 e figura 7). Entretanto, foi verificado que à medida que o trecho alcança o curso médio para o curso inferior do igarapé Mindu os valores de oxigênio dissolvido diminui variando de 1,75 a 3,6 mg L⁻¹ (Tabela 1 e figura 7), principalmente as águas do Corredor Ecológico Urbano do Igarapé Mindu (Médio Curso), possivelmente ocasionada por entrada de efluentes (matéria orgânica) que são lançados diretamente no igarapé, sem nenhum tipo de tratamento, advindos da urbanização gerada entorno do corpo hídrico. Pode ser sugerido que

mesmo em áreas protegidas por onde percorre o igarapé, as medidas de proteção não foram suficientes para diminuir o processo da degradação do mesmo. Quanto a estes fatos, [32], afirma que as oscilações da quantidade de O₂ também podem ocorrer por outros fatores: sazonalidade e período diurno (produção de fotossíntese) e noturno. Na visão de [30], os corpos d'água que recebem esgotos *in natura* sofrem alterações ecológicas decorrentes principalmente da eutrofização, ou seja, a decomposição da matéria orgânica que diminui drasticamente as quantidades de oxigênio dissolvido.

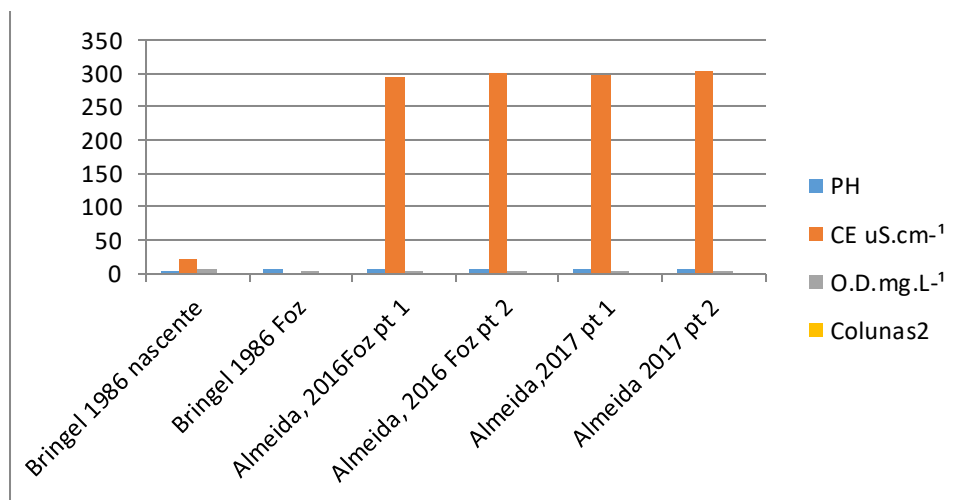
Figura 10. Análise hídrica do igarapé do Mindú, área da nascente à foz período entre 1986 a 2017. Fonte: Autores, (2017).

Os parâmetros hídricos apresentados nos estudos (Tabela 1) de vários autores, comprovam o nível de agressão ao rio Mindú. As variáveis hídricas apresentadas entre 1986 e 2017, da nascente à foz, com variação do PH de 3,95(nascente), 7,05 (foz), Condutividade elétrica variando de 20,0 uS.cm⁻¹ na nascente [32] e 302,3 uS.cm⁻¹ na foz

(Almeida,2017), o nível de oxigênio dissolvido na água (OD), na região da nascente, segundo [32] equivalente a 5,8 mg.L⁻¹ reduzido para 2,37 mg.L⁻¹ na foz, (Almeida,2017) (tabela 1, figura 10)provavelmente , ações antrópicas dos esgotos domiciliares urbanos construídos ao longo do igarapé.
