Implantation of improvements in high voltage switchgears, aiming to avoid chronic or premature defects

Implantação de melhorias em chaves seccionadoras de alta tensão, visando evitar defeitos crônicos ou prematuros

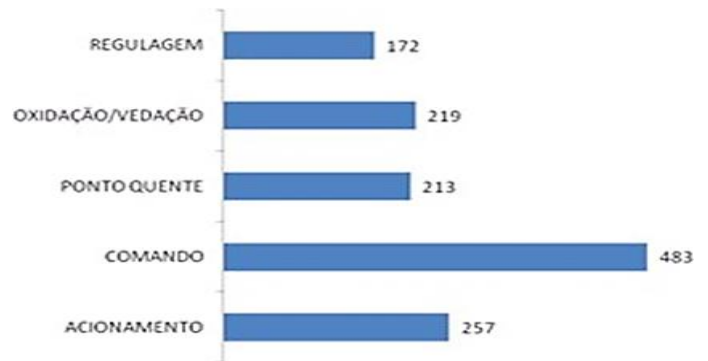
Outra importante etapa cumprida pela equipe de análise ao longo dos estudos ficou na segregação de defeitos apresentados nas chaves seccionadoras, como representado na figura 2. Percebe-se que o defeito no comando estava no topo desta comparação, sucedido pelo mecanismo de acionamento. Por fim, e não menos importante esse dimensionamento de problemas passou pela análise da qualidade no recebimento de chaves, onde na figura 3, aparece a lista de não conformidades de equipamentos na fase de comissionamento.

Figura 2: Estratificação de defeitos em seccionadoras (OETL/2010).
Fonte: [2].

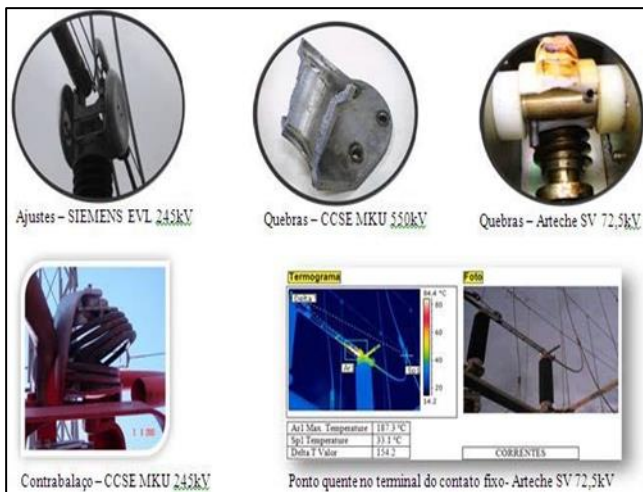
Figura 4: Problemas em chaves seccionadoras
Fonte: Autores, (2018).

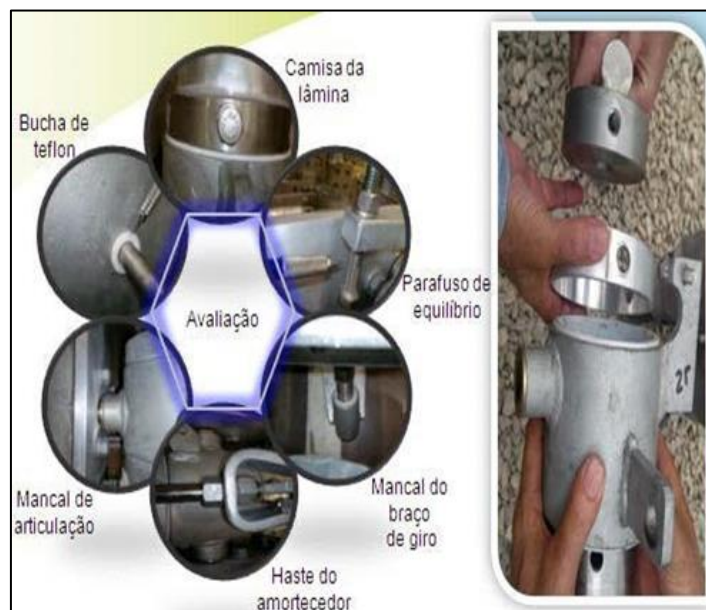
Ainda nesta fase de investigação dos problemas, ressalta-se o uso de técnica de análise P-M na compreensão de determinadas condições ou fenômenos, antes difíceis de serem diagnosticados pelas análises mais simples, com a de causa-efeito (Ishikawa). Apesar da análise P-M consumir uma dedicação maior, trazia conclusões mais assertivas quando comparada as outras técnicas. A diferença que esta análise considera aprofunda na observação dos fenômenos e mecanismos que regem as falhas ou defeitos e avalia partes minuciosamente a qualidade dos materiais empregados no projeto da seccionadora. A figura 05 ilustra um exemplo de desmontagem de um mecanismo de chave para fase medições.

Figura 5: Fotos de uma Análise P-M em seccionador EVL 245kV- Siemens.
Fonte: Autores, (2018).

- ✓ Braço de Giro - O braço de giro foi reforçado, aumentando o diâmetro de 25,4mm para 31,75mm para evitar a sua deformação. A barra do braço de giro foi planificada na região de apoio na bolacha da lâmina para facilitar o seu posicionamento durante a soldagem. O material da bucha do braço de giro não foi modificado.

- ✓ Travas das Buchas - Foram introduzidas travas (pinos de inox) para evitar a rotação das buchas de teflon da lâmina. O material das buchas não foi modificado.

- ✓ Camisa de Aço Inox - Foi introduzida uma camisa de aço inox na região das buchas da lâmina visando reduzir o atrito resultante da oxidação da superfície de alumínio anteriormente em contato com as buchas de teflon. A utilização da camisa de aço inox visa, também, reduzir a ovalização do mancal. O tubo de alumínio é usinado e a camisa é montada sobre pressão, com interferência, no diâmetro externo do tubo do alumínio. A usinagem final do diâmetro externo da camisa é realizada após a montagem.

- ✓ Bolacha da Lâmina - O diâmetro da bolacha da lâmina foi aumentado para melhorar o acoplamento entre o braço de giro e o interno da lâmina para reduzir a folga.
