ENVIRONMENTAL RECOVERY AND SOCIAL AND URBAN REHABILITATION. CHARACTERIZATION AND DECISION FACTORS FOR REVITALIZATION WORKS OF THE MINDU STREAM

Keywords: environmental impact, public intervention, urban engineering.

RECUPERAÇÃO AMBIENTAL E REQUALIFICAÇÃO SOCIAL E URBANÍSTICA. CARACTERIZAÇÃO E FATORES DECISÓRIOS PARA OBRAS DE REVITALIZAÇÃO DO IGARAPÉ DO MINDU

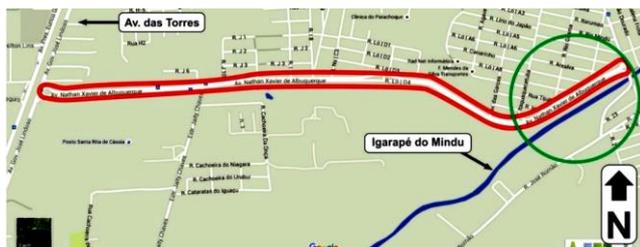
Figura 2: Localização da Avenida Nathan Xavier de Albuquerque
Fonte: (2015), [10].

A figura 2 mostra a Avenida Nathan Xavier de Albuquerque (realce vermelho), que faz atualmente ligação entre a Avenida

Governador José Lindoso (lado direito da popular Avenida das Torres, no sentido Centro-Bairro) e a Rua João Câmara na Colina do Aleixo.

O trecho em estudo está contido no círculo verde e as coordenadas são: 3°03'42,7" S e 59°57'43,7" W (encontro com a Rua João Câmara) 3°03'59,3" S e 59°57'58,8" W (encontro com a Rua Itaquaquecetuba).

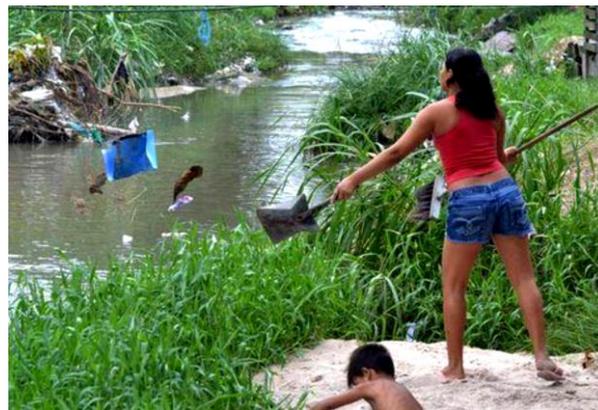
Figura 3: Interação homem/meio ambiente.
Fonte: Autores, (2017).

A figura 3 caracteriza a interação homem/meio ambiente ao expor uma cena veiculada em mídia local em que uma moradora despeja lixo doméstico diretamente na correnteza do igarapé.

Como pode se observar na figura 3, uma moradora despeja diretamente na correnteza do igarapé do Mindu, lixo doméstico. Toda residência regularmente habitada é fonte de contaminação química (óleo de cozinha, pilhas, cosméticos, etc.), além de resíduos sólidos. É possível apontar ocupação inadequada, uso indiscriminado e deterioração das margens como efeitos intermediários que dão causa aos finais.

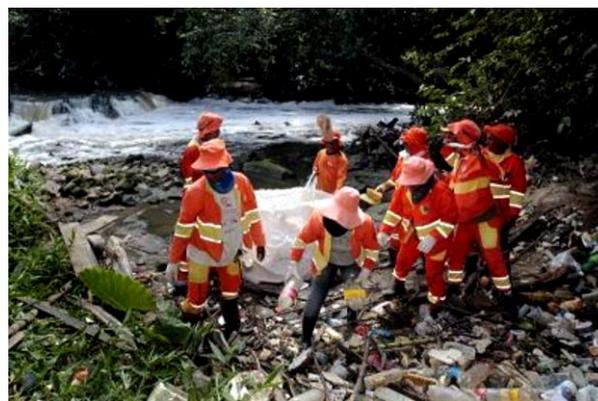
Figura 4: Operação de limpeza no igarapé do Mindu.
Fonte: Autores, (2017).

A figura 4 exemplifica o resultado cumulativo de ações como a mencionada e informa que em uma ação de limpeza, em um trecho de aproximadamente 150,00m houve a retirada cerca de 25 toneladas de lixo. Na imagem é possível distinguir pedaços de madeira e predominantemente materiais plásticos.

Além disso, há ainda uma proporção de impactos ambientais que pode ser encarada como alarmante, um bom exemplo, é o resultado acumulado não só de ação dos moradores das margens do Mindu, mas de qualquer um que tenha a chance de interagir com o igarapé, visto por meio da figura 4.

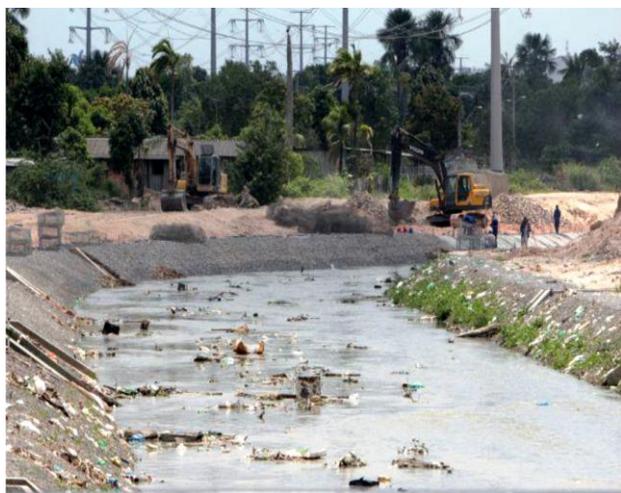
Figura 5: Obras de Engenharia do processo de revitalização do Mindu.

Na figura 5, vê-se um percurso em estágio de implementação do projeto de revitalização, no qual ainda é possível constatar a presença de muitos resíduos plásticos, dentre outros.

A figura 5 exibe um trecho onde o processo de revitalização do Mindu encontra-se em bom andamento, com a seção do canal uniformizada e a implantação dos gabiões nas margens. Ainda assim, há presença de resíduos sólidos, o que é um precedente para a dedução de resíduos orgânicos excessivos, até mesmo denotado pela turbidez que a água costuma apresentar, e de resíduos químicos.

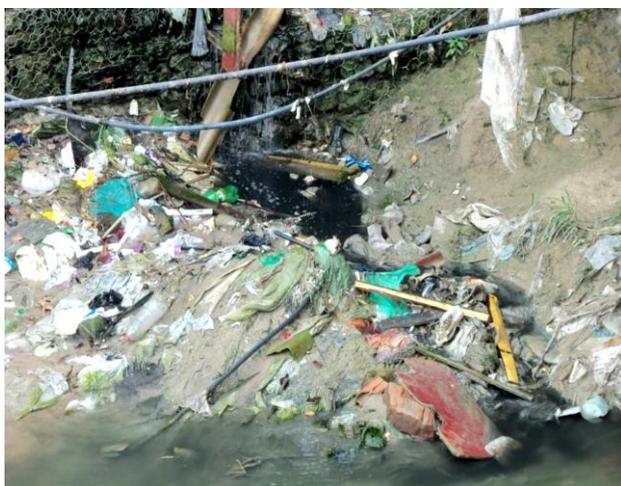
Figura 6: Lixo e sedimentos acumulados a baixo da ponte na rua da Feira do Mutirão (rua Itaeté).

Na figura 6 é possível ver o lixo arrastado e posteriormente depositado próximo a base da Ponte da Feira do Mutirão. Esta ponte permite a transposição do igarapé do Mindu, também se observa a quantidade acentuada de sedimentos e o leito do igarapé em processo de assoreamento.

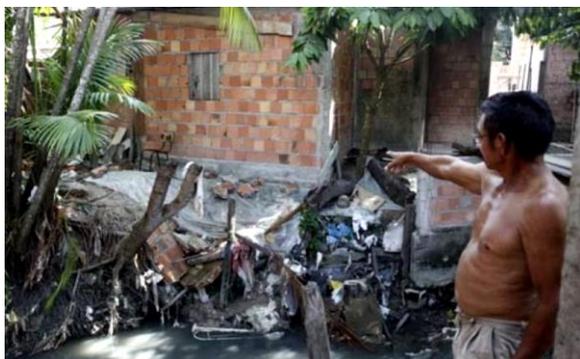
Figura 9: Risco de desabamento por erosão.
Fonte: Autores, (2017).

Mais um exemplo de interação homem/meio ambiente, a figura 9 mostra a ação das águas do igarapé do Mindu em processo de erosão na base de uma residência. Note-se mais uma vez a presença de resíduos sólidos de natureza diversa.

Neste contexto, pode-se entender que esse (figura 9) seja mais um caso de impacto ambiental dos elementos naturais em efeito de reação sobre o homem.

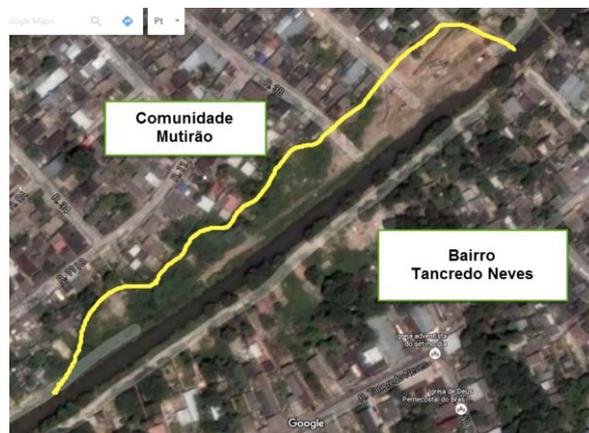
Figura 10: Etapa de desapropriação.
Fonte: (2017), [10].

De acordo com o decreto que cria o projeto de revitalização do igarapé, as famílias residentes das margens receberiam indenização para deixar o local. Por meio da figura 10, é possível visualizar que a margem situada na comunidade Mutirão possui uma extensa área já desocupada e com imóveis já demolidos para posterior intervenção (contorno em evidência). Também é possível notar na margem onde fica o bairro Tancredo Neves, o ainda presente adensamento populacional que caracteriza boa parte do trajeto deste curso d'água.

A figura 10 exemplifica uma realidade que se estende por muitos trechos do igarapé do Mindu, em que as margens dos dois lados são ocupadas por denso povoamento, na imagem em questão percebe-se uma clareira e também uma área com cobertura vegetal sobre o solo, indicativo da ação de intervenção do Poder Público em cumprimento à etapa de desapropriação das famílias prevista no Decreto nº 1.532/12 [16].

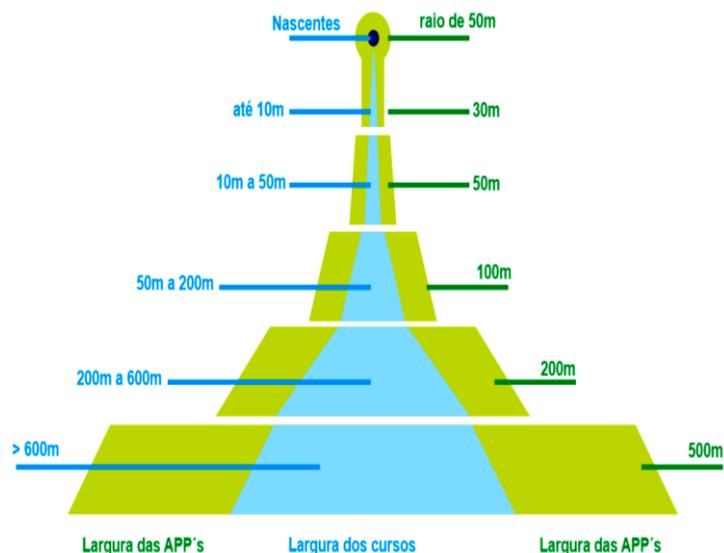
Figura 11: Limites em distância radial para as APP's.
Fonte: Adaptado de [17].

Na Figura 11 tem-se um infográfico que explica os critérios que definem os limites das áreas de preservação permanente, ou APP's, que margeiam corpos hídricos. Este indica, que a partir das nascentes, deve haver uma distância radial de 50,00m. Em sequência, para seções de cursos d'água de até 10,00m deve ser oferecida à APP uma margem de 30,00m e à medida que o curso fica mais largo, a ponto de ultrapassar 600,00m, reservar-se-á o espaço de 500,00m.

A figura 11 é um modo bem didático de compreender como se delimita a APP, à medida que o curso de água se expande.

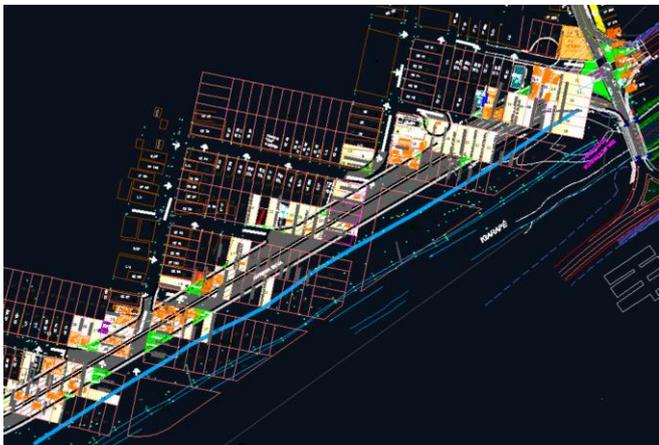
Figura 12: Av. Nathan Xavier com sobreposição dos lotes ocupados na área em 2007.

A partir da margem do Igarapé do Mindu desloca-se uma linha azul, mais espessa que as demais, a uma distância de 30,00, conforme indicado para seções de até 10,00m de largura.

Por meio da figura 12, a partir da rua João Câmara, pode-se contar aproximadamente 60 imóveis que ultrapassam o limite da APP, identificado no desenho pela linha azul de espessura mais densa. Por sua vez indica que no local onde a referida avenida foi implantada, ocorria a proliferação de moradias em condições de irregularidade em relação ao Código Florestal e ao Decreto que orienta a revitalização do mencionado igarapé.

Porém o que se observa na figura 12 é um caso de aplicação da orientação transmitida pelo infográfico.

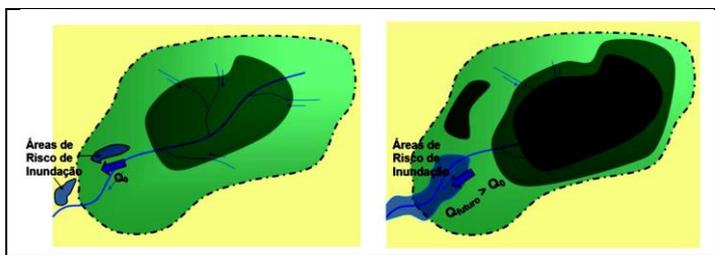
Figura 16: Previsão de inundações e permeabilização da bacia para os anos 2007 e 2020.

A imagem para uma previsão em 2020 mostra que os focos de inundação previstos em 2007 se unificam e prosseguem em direção à foz do igarapé. A área em tom verde é maior e tem o centro adensado.

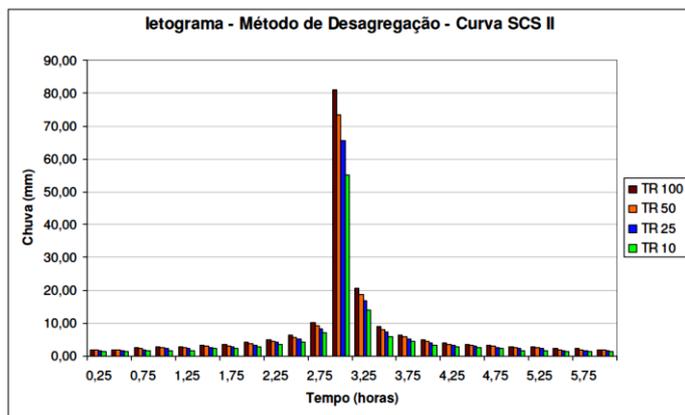
Figura 17: Hietograma de Manaus.
Fonte: [18].

O gráfico apresentado na figura 17 é um hietograma que estuda o comportamento das chuvas de TR 10 a TR 100.

Constata-se que o maior acúmulo de precipitação que costuma acontecer na região se dá entre 2,5h a 3,5h de precipitação, conforme o levantamento das curvas IDF.

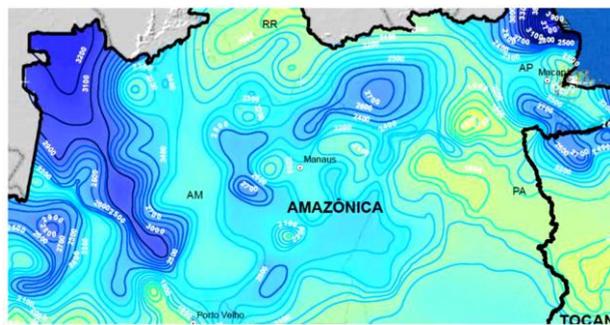
Figura 18: Detalhe na densidade pluviométrica no Amazonas.
Fonte: [28].

A figura 18 revela a distribuição da densidade pluviométrica no território nacional, e é possível notar que o mapeamento mostra um aumento de densidade à medida que se desloca para a esquerda no sentido Manaus – Manacapuru.

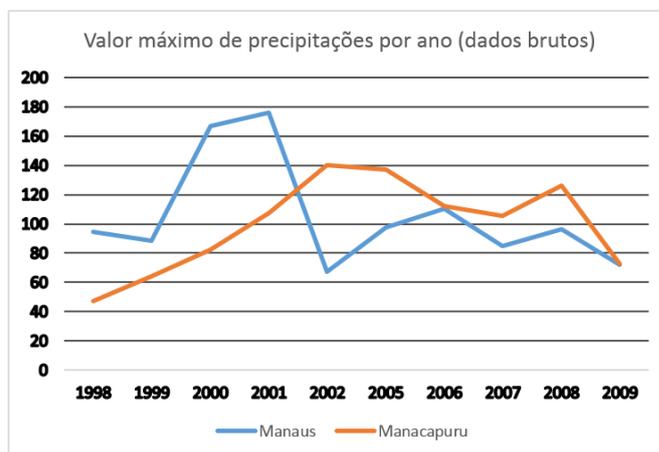
Figura 19: Comparativo das precipitações entre Manaus e Manacapuru.

O gráfico exposto por meio da figura 19 mostra a variação das apurações das estações de Manaus (00359005) e de Manacapuru (00360001). Dos anos de 1998 a 2001 as precipitações de maior escala foram coletadas em Manaus. Em 2006 os eventos de maior grandeza atingiram certa compatibilidade até o ano de 2009.

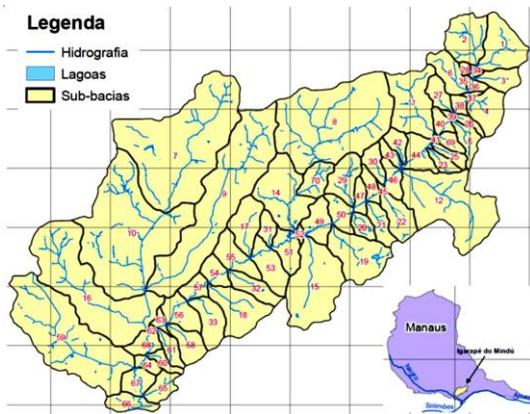
Figura 20: Sub-bacias da bacia de São Raimundo.
Fonte: [18].

Processado em software GIS, chegou-se à discretização da Bacia de São Raimundo em 68 sub-bacias. Sua disposição está apresentada por meio do mapa da figura 20.

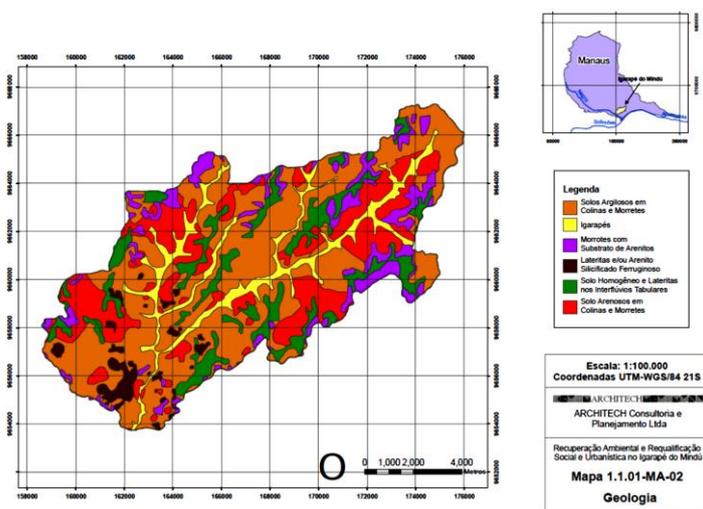
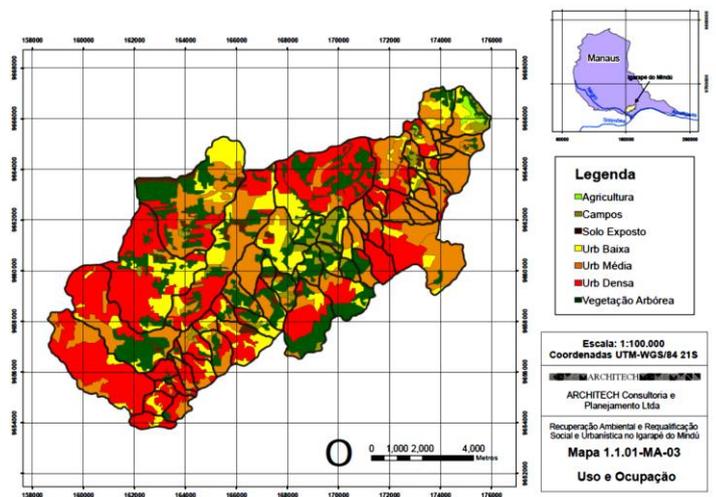
A figura 21 representa os tipos de solo que compõem a bacia e a figura 22 representa a ocupação da área da bacia. Quanto ao tipo, é possível verificar a predominância de solo argiloso com presença de declividades, quanto à ocupação percebe-se que as manchas indicativas de cobertura vegetal são escassas.

Figura 21: Tipos de solo da Bacia de São Raimundo.
Fonte: [18].

Figura 22: Ocupação dos solos da bacia de São Raimundo.
Fonte: [18].

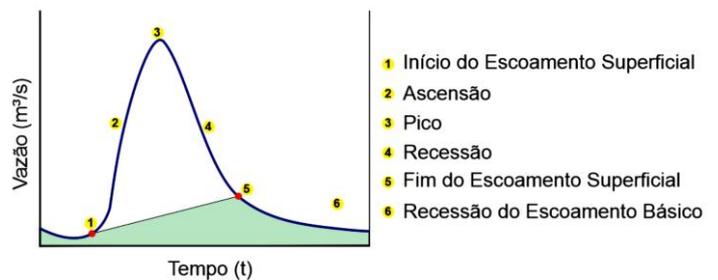
Figura 23: Hidrograma.
Fonte: Adaptado de [31].

Na figura 23 tem-se um hidrograma, que é o gráfico que busca apontar as leituras da vazão durante uma chuva. No caso, este é acompanhado de uma legenda que enumera as fases do fluxo da água na bacia em consequência da chuva precipitada.

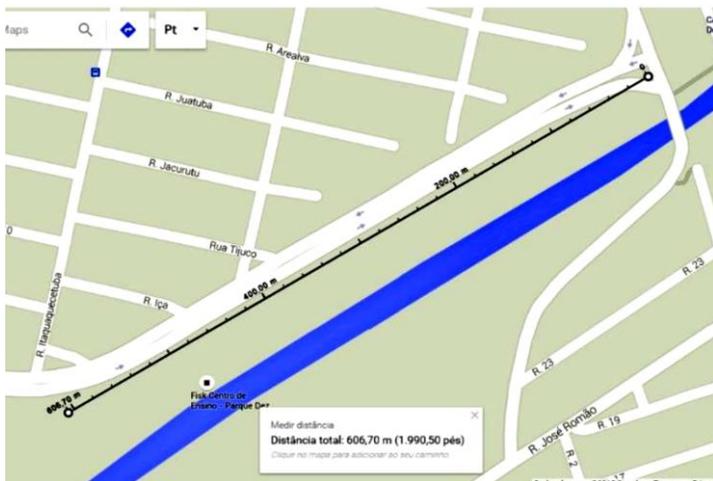
Figura 24: Trecho da Av. Nathan Xavier paralelo ao igarapé do Mindu.
Fonte: [10].

Ao se tomar como referência a R. João Câmara, de uma intersecção com a mesma, tem início a Av. Nathan Xavier de Albuquerque, deste ponto de partida, segue um trecho em que esta é quase paralela ao igarapé por uma extensão de aproximadamente 600,00m. Isso é visto na figura 24 através de uma imagem do Google Maps [10].

Pela figura 24 constata-se que a mesma é praticamente paralela ao igarapé do Mindu por uma extensão aproximada de

600,00m. a menor distância mede cerca de 34,00m (figura 25), enquanto a maior mede cerca de 90,00m (figura 26).

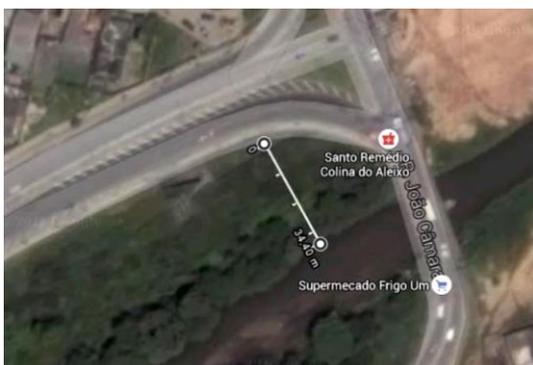
Figura 25: Menor distância o trecho e a margem.
Fonte: [10].

As figuras 25 e 26 mostram a medição que aponta as distâncias entre a avenida referida e o limite da margem do igarapé do Mindu. A figura 25, representa a menor distância, que mede cerca de 34,00m. Para o trecho, a largura do leito do igarapé de que trata este estudo varia em torno de 20,00m (quase metade da menor distância).

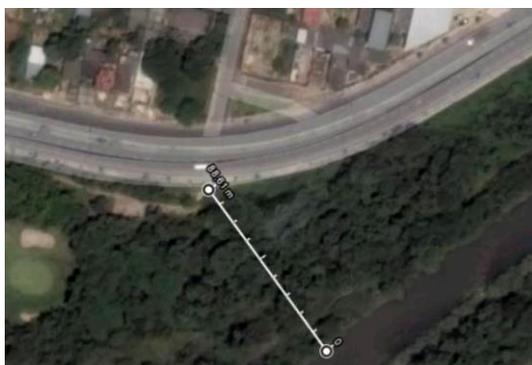
Figura 26: Maior distância entre o trecho e a margem.
Fonte: [10].

De acordo com o prosseguimento desta avenida, há um distanciamento, de modo que ao terminar os 600,00m de comprimento o afastamento entre ela e a margem do Mindu mede cerca de 90,00m (figura 26).

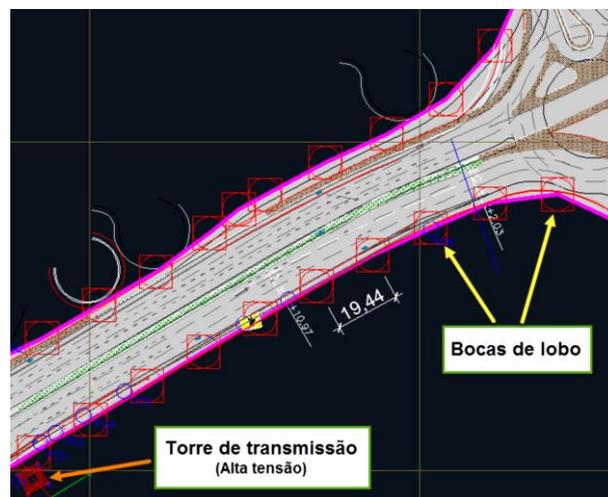
Figura 27: Detalhe de projeto preliminar da Av. Nathan Xavier de Albuquerque.
Fonte: [18].

A figura 27 traz o detalhe de uma versão preliminar do projeto de implantação da Av. Nathan Xavier de Albuquerque e a previsão de Bocas-de-lobo a serem instaladas nos bordos da pista de rolamento, no desenho, estes dispositivos hidráulicos estão assinalados por quadrados com círculos dentro de seu perímetro, ambos em contorno vermelho, conforme indicam as setas amarelas.

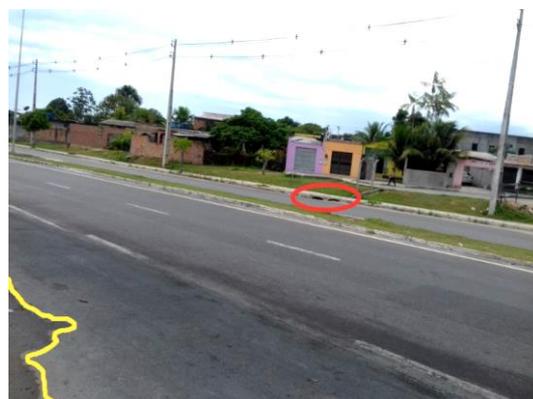
Figura 28: Acúmulo de água na via (09/2015).
Fonte: Autores, (2017).

A figura 28 integra o resultado da inspeção visual de campo feita no mês de setembro do ano de 2015. No canto inferior direito, a imagem tem contornada em linha amarela, uma mancha indicativa da presença de água acumulada, ao passo que quase paralela, à margem esquerda da pista, está uma boca-de-lobo dupla enfatizada por uma elipse de cor vermelha.

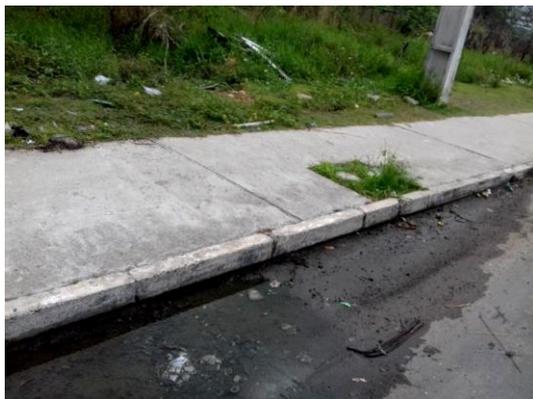
Figura 29: Possível ausência de dispositivo hidráulico.
Fonte: Autores, (2017).

está exatamente paralela à direção da boca-de-lobo mostrada na figura 28.

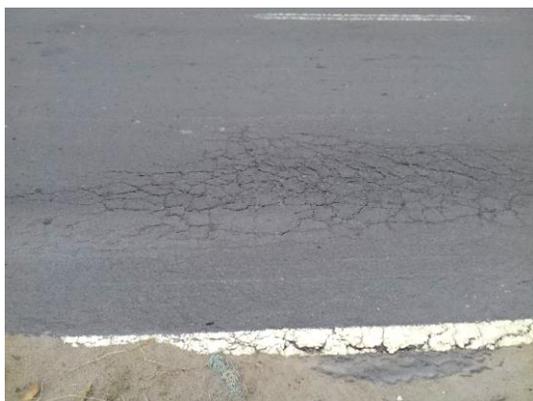
Figura 30: Trincas do tipo Couro de Jacaré.
Fonte: Autores, (2017).

As figuras 30 e 31, retratam as condições de conservação nas áreas próximas à parte da via que apresentava retenção de água. Na figura 30 o que se vê é uma patologia denominada Couro de Jacaré, caracterizada pela presença de trincas em sentido longitudinal e transversal, o comprimento da área afetada é de pouco mais de 1,50m e a largura de aproximadamente 0,50m. Esta não é a única manifestação dessa patologia nas imediações. Na parte inferior da imagem, percebe-se um processo de erosão em andamento.

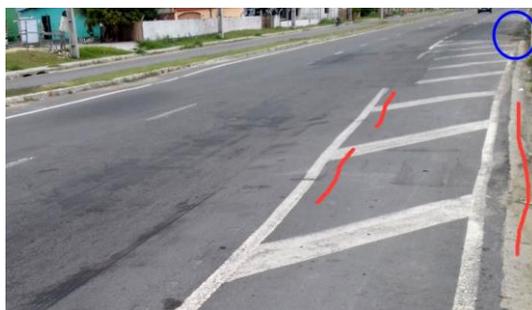
Figura 31: Afundamento e Escorregamento de Revestimento Betuminoso.
Fonte: Autores, (2017).

Duas patologias podem ser vistas por meio da figura 31. Neste caso, trata-se de Escorregamento do Revestimento Betuminoso associado a um afundamento, essas patologias estão assinaladas por linhas vermelhas e há um círculo azul que indica o empoçamento de água está próximo a elas.

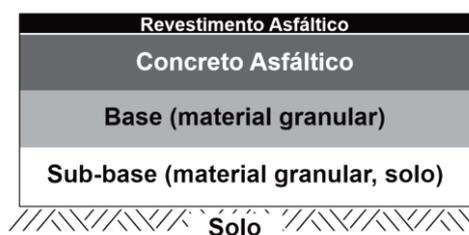
Figura 32: Camadas de revestimento asfáltico em pavimento flexível.
Fonte: Adaptado de [32].

A figura 32 demonstra a disposição que é o padrão de execução de uma pavimentação. O revestimento é a parte com a qual os veículos terão contato. Como camadas que dão sustentação ao concreto asfáltico, e por fim ao revestimento está a base a ser executada com material granular e a sub-base, também composta por material granular ou pelo solo natural *in situ*.

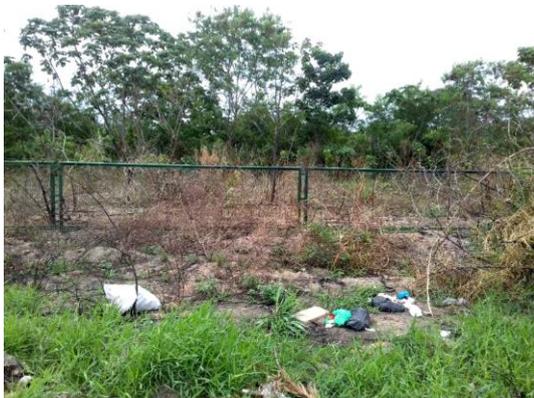
Figura 33: Lixo depositado próximo à delimitação da APP
Fonte: Autores, (2017).

A cerca vista na figura 33 é parte da obra de implantação da Av. Nathan Xavier de Albuquerque. Nota-se lixo depositado onde há restrição imposta pela cerca. O que se pode discernir é um aglomerado de sacolas plásticas, o que comumente é usado para embalar resíduos domésticos.

Novamente em ênfase aos resultados no campo da conservação ambiental, observem-se as figuras 33, 34 e 35. Nas duas primeiras. Percebe-se que a imposição do limite torna-se de grande importância para evitar que mesmo lixos de grandes dimensões passem a ocupar o leito do igarapé do Mindu, na terceira

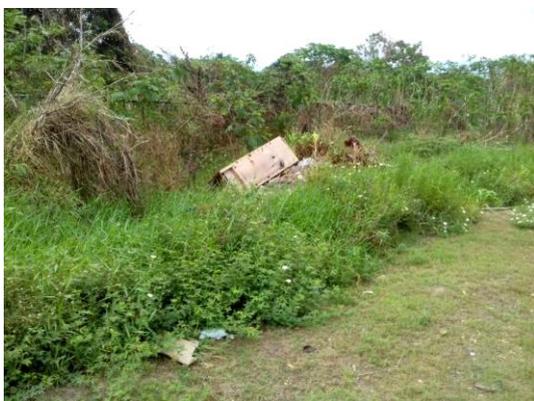
Figura 34: Carcaça de geladeira e entulhos próximos à cerca de proteção da APP.
Fonte: Autores, (2017).

Em um ponto próximo e ainda diante da região limítrofe, expõe-se na figura 34, uma carcaça de geladeira sobre entulho residual de materiais construtivos. Apesar de não ser percebida facilmente, sabe-se que há a cerca, pela formação assumida pelo capim que a recobre.

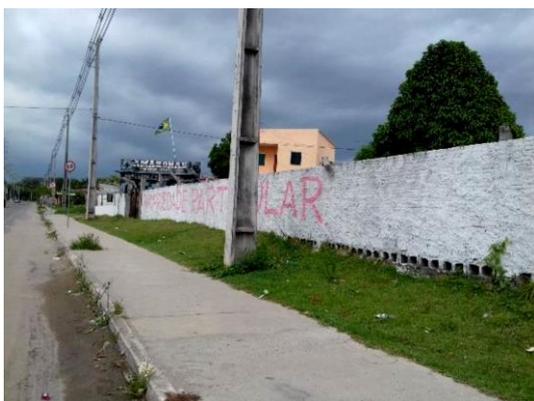
Figura 35: Condições de habitação humanizada.
Fonte: Autores, (2017).

No sentido R. João Câmara/Av. Governador José Lindoso (Av. das Torres), A figura 35 mostra as condições da margem oposta à que as Figuras 33 e 34. Há resquício de umidade.

o que se vê é uma situação que preserva o valor de dignidade da pessoa humana, com área a receber estrutura de saneamento e sem degradação, situação bem melhor do que a presenciada na figura 9.
