STRUCTURAL REINFORCEMENT IN PILLARS. A CASE STUDY OF STRUCTURAL RECOVERY IN CONDOMINIAL BUILDING

REFORÇO ESTRUTURAL EM PILARES. UM ESTUDO DE CASO DE RECUPERAÇÃO ESTRUTURAL EM EDIFICAÇÃO CONDOMINIAL

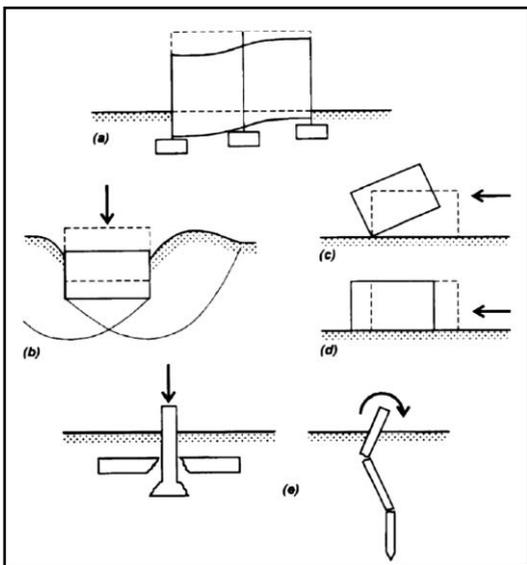
É comum casos de ruína de pilares (Figura 1) por falha de projetos, de execução ou de uso, chegando-se às vezes à medida extrema de implosão de prédios [6, 7]. Uma solução para esse tipo de incidente poderia, eventualmente, ser o reforço das estruturas[8], temática deste estudo.

Figura 1: (a) Deformação excessiva, (b) colapso do solo, (c) tombamento, (d) deslizamento, (e) colapso estrutural resultantes de projetos deficientes.

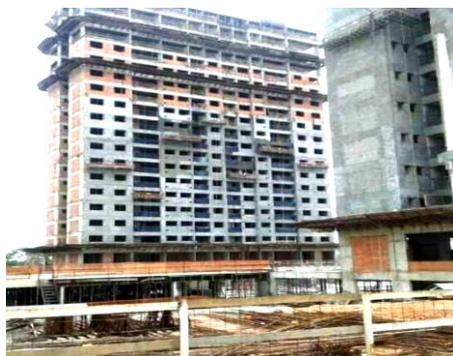
No entanto, desta obra, selecionou-se a Torre 3 para objeto de estudo (Figura 3).

Figura 3: Torre 3, objeto de estudo.
Fonte: Autores, (2019).

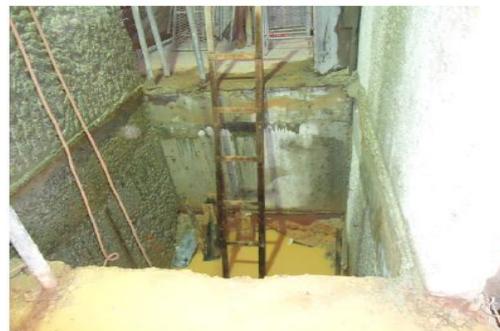
Inicialmente, verificou-se na planta de formas, a localização do reforço de cada pilar. O procedimento foi realizado no pilar 332 e 336, onde apicou-se e escarificou-se a superfície dos mesmos, de modo que pudesse ser retirada a textura lisa (Figura 4).

Figura 4: Pilares escarificados no segundo subsolo da torre 03.
Fonte: Autores, (2019).

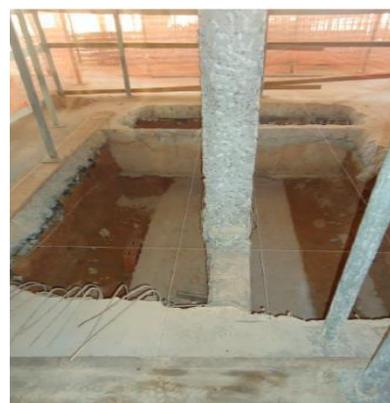
Na sequência, posicionou-se o reforço conforme planta de formas e locou-se o gabarito para início da intervenção (Figura 5).

Figura 5: Locação da nova seção.
Fonte: Autores, (2019).

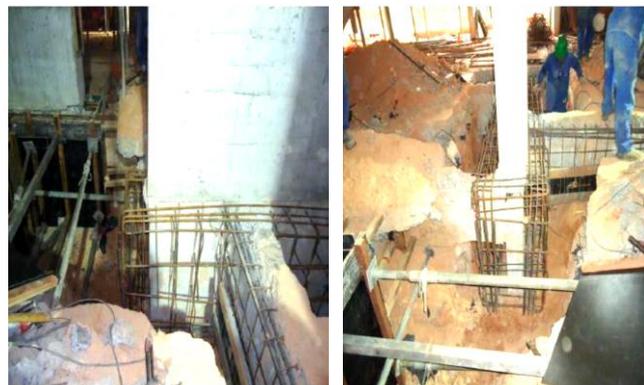
Fez-se uma limpeza rigorosa da superfície do concreto existente eliminando partículas soltas e poeira, demarcando os furos na estrutura existente (Figura 6).

Figura 6: Marcação e execução dos furos, limpeza e fixação das ferragens do arranque.
Fonte: Autores, (2019).

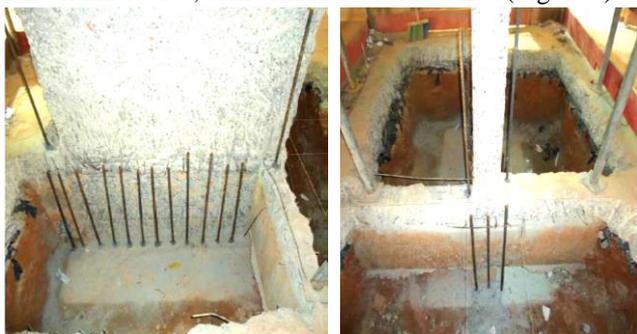
Após a demarcação dos furos, executaram-se os mesmos, nos blocos dos pilares para fixação das esperas com brocas compatíveis com os chumbadores, sem danificar as armaduras (Figura 7).

Figura 7: Lançamento das esperas do segundo subsolo.
Fonte: Autores, (2019).

Executaram-se os furos entre os pavimentos para passagem dos ferros longitudinais com brocas compatíveis. Com os furos limpos e secos, introduziram-se as esperas (chumbadore) nas fundações utilizando adesivo epóxi (RE 500), conforme orientação do fabricante.

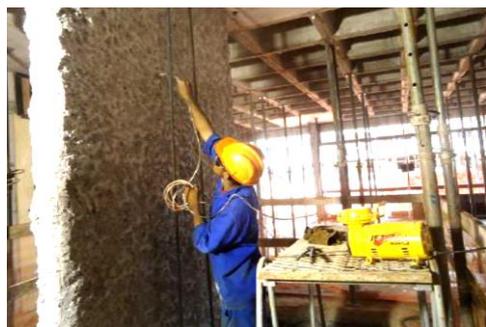
Posicionou-se as novas barras longitudinais e foi possível fixá-las aos chumbadores. Na interface concreto novo/concreto antigo, demarcou-se e executar os furos para conectar os estribos com brocas compatíveis com os conectores, sem danificar as armaduras existentes. Por conseguinte, limpam-se todos os furos com jato de ar comprimido antes de utilizar o adesivo (Figura 8).

Figura 8: Limpeza dos furos.
Fonte: Autores, (2019).

Com os furos limpos e secos, introduziram-se os estribos nos pilares, aplicando adesivo estrutural epóxi.

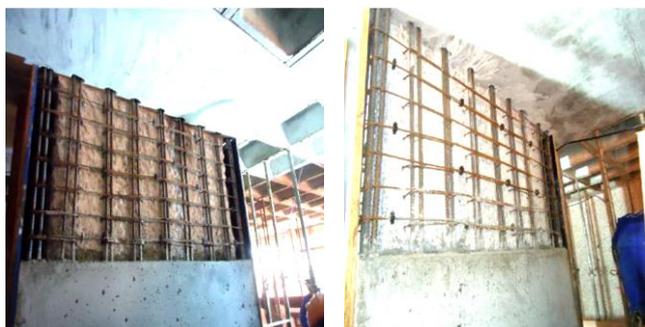
Na concretagem, todas as faces do concreto existente a ficar em contato com o concreto novo foram limpas com jato de água. Preparou-se a forma com compensados de 12 ou 14mm, para poder concretar com facilidade (Figura 9).

Figura 9: Preparo das formas para concretagem.
Fonte: Autores, (2019).

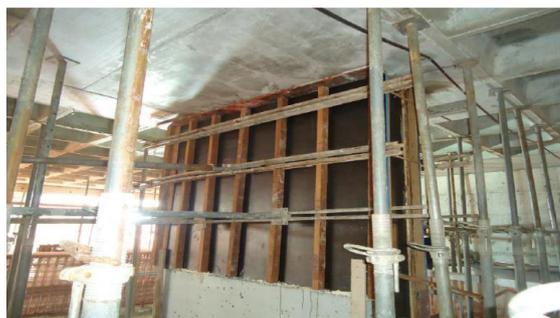
A forma foi estanque e foi aplicado um desmoldante na mesma. Calafetou-se bem a forma com espuma de poliuretano,

principalmente na interface com a estrutura existente e molhou-se com abundância antes e depois da concretagem (Figura 10).

Figura 10: Forma para concretagem.
Fonte: Autores, (2019).

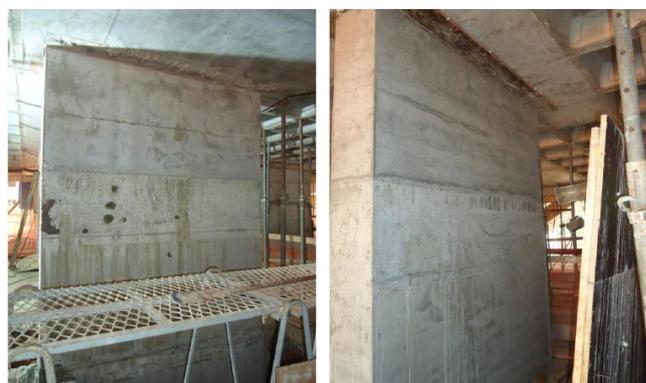
Por fim, concretou-se toda a faixa utilizando concreto auto adensável com resistência igual a de projeto 30 MPa, finalmente, teve-se o reforço dos pilares concluídos (Figura 11).

Figura 11: Reforço dos Pilares totalmente finalizados.
Fonte: Autores, (2019).

O mesmo procedimento foi realizado com o pilar 311, pilar 316, pilar 322, pilar 325 da Torre 3.

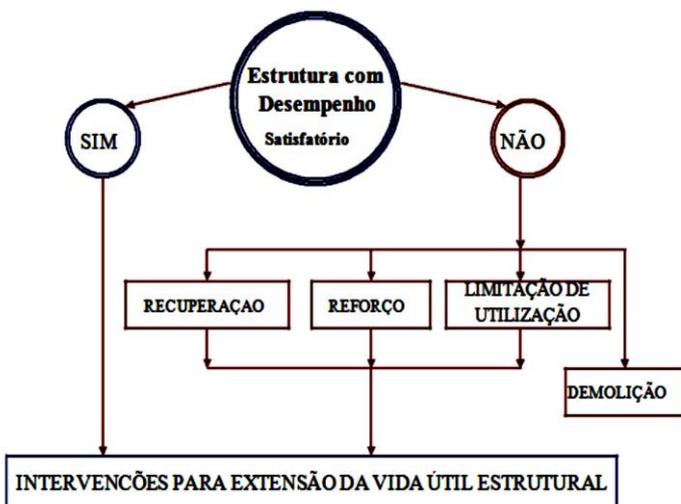
Evidenciou-se uma sobrecarga nos pilares de obra da cidade de Manaus, mais especificamente na Torre 3. Por conta disso, levou-se em conta que um padrão de desempenho satisfatório da estrutura ou elemento, pode ter diferentes tipos de soluções (Figura 16), sendo preciso uma boa análise do tipo de intervenção a ser utilizada e qual o método mais viável a ser aplicado.

Figura 16: Hipóteses para solução de estruturas com desempenho insatisfatório.
Fonte: Adaptado de [25].

No caso deste estudo de campo, verificou-se que a solução mais adequada seria o reforço estrutural dos pilares. Para tal, abordou-se de toda a metodologia apresentada anteriormente para esta atividade.
