## Irrigation system with treated domestic sewage effluent reuse for gardening and landscaping. A case study in a company of the electro-electronic segment of the industrial pole of Manaus

The search for alternative water sources makes the use of treated sewage effluent an important strategy for sustainability. The purpose of this study was to verify the viability of the water reuse of the biological domestic effluent treatment plant for garden and landscaping as an alternative source of water. The irrigated species was the Emerald (*Zoysia japonica*). Irrigation occurred for twenty days in two areas, one irrigated with effluent and the other with tap water, in order to contribute for reusing water for less noble uses but in good sanitary conditions. From the data of the company's effluent treatment report, an analysis was performed to evaluate the efficiency of removal of contaminants through the parameters: pH, BOD, COD, Thermotolerant Coliforms and Turbidity, according to the Brazilian norms NBR 13.969/97, which classifies the activity of reuse and also according to CONAMA No. 430/11, which establishes conditions and standards for effluent treatment. After twenty days, only the

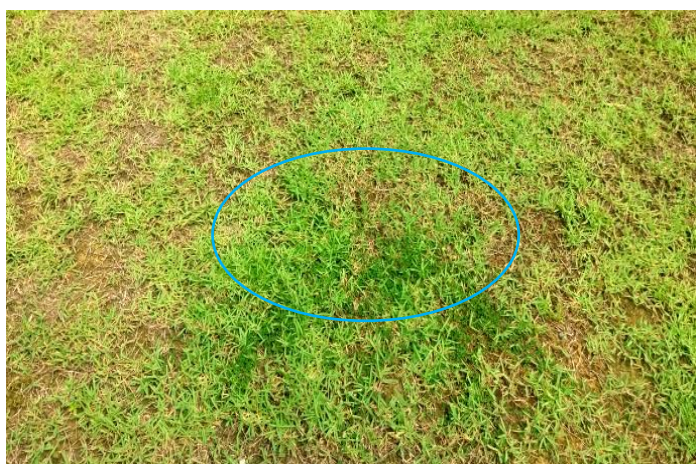
Figura 4: Região do jardim com presença de ervas daninha.

A área delimitada não recebeu sombra, pois esta grama apresenta dificuldades no seu crescimento em áreas sombreadas, e não recebeu qualquer tipo de tratamento para uma melhor qualidade da grama. Estava sendo regada apenas com água da concessionária, com algumas gramas amareladas, rizomas aparentes e com grandes espaços. Quando a terra não é cuidada a grama fica falha com rizomas aparentes e raízes gastas, com isso as ervas daninhas se aproveitam dessa falta de cuidado e invadindo tirando o pouco nutriente disponível para grama [26], conforme Figura 4.

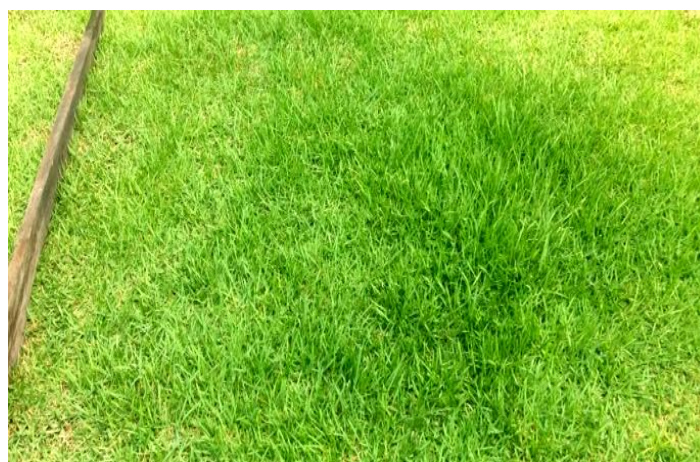
Figura 5: Grama regada com água de efluente doméstico da estação (Área B).

Na Área B (Figura 6) a grama apresentou melhor desempenho apenas irrigada com água da ETE, proporcionando um aumento na cobertura do solo pela grama, apresentando um verde intenso e brilhante, sem abertura na grama abertas e rizomas resistentes, resultados semelhantes ao estudo de Santos (2014). É de fundamental importância também que o ambiente receba luz, sendo refletidas no crescimento da grama. Aparentemente apresentou melhor absorção de nutrientes recebidos pela ETE.

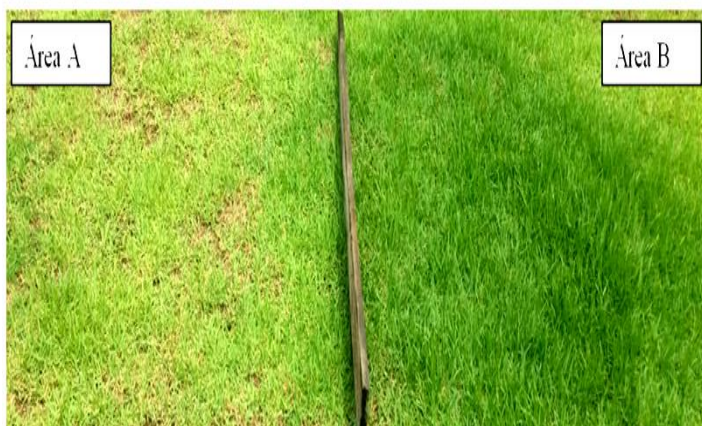
Figura 6: Áreas estudadas após os vinte dias do início do experimento.

Após vinte dias fez-se uma comparação visual das duas áreas (Figuras 6).

Ao fim do experimento a área A após os vinte dias a grama atingiu média de crescimento de 2,78cm, enquanto a área B atingiu a média de 4,08cm, apresentando um verde escuro e sem a presença de erva daninha, os resultados mostraram que o desenvolvimento e qualidade da grama foram satisfatórios com a irrigação da água de reuso. Resultados semelhantes também foram observados por [20], onde após fazer reuso de água de efluente doméstico proveniente da ETE biológica na irrigação de gramas Santo Antônio, Bermudas, São Carlos e Esmeralda, apenas a grama Esmeralda mostrou melhor desempenho em temperatura a 31°C, devido sua resistência a altas temperaturas, a grama apresentou maior absorção de nutrientes, indicando crescimento mais rápido e maior cobertura do solo. Com temperatura a 17°C a grama Esmeralda teve desenvolvimento lento quando irrigada com efluente doméstico e grandes espaços.

Também foi observado que na Área B houve crescimento de novas gramas, pouco espaço aberto e o tamanho de cada grama conforme o tipo de irrigação.
