Study of the effect of carbonation on concrete produced with vegetable fiber (buriti)

Keywords: Concrete, Buriti Fiber, Carbonation.

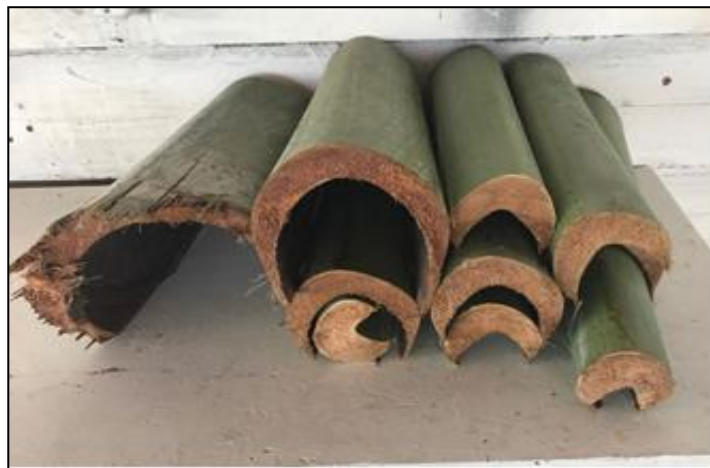
A coleta das fibras de Buriti foi retirada de forma manual, com a indispensável prévia de lavagem dos fechos, eliminando os resíduos putríficos que pudessem afetar as características para a confecção do concreto.

Figura 2: Palmeira de buriti coletada e lavada previamente.

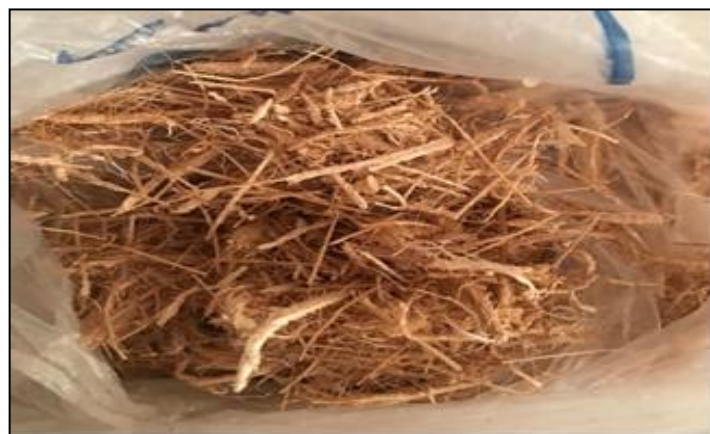
Figura 3: Fibra da palmeira de buriti.

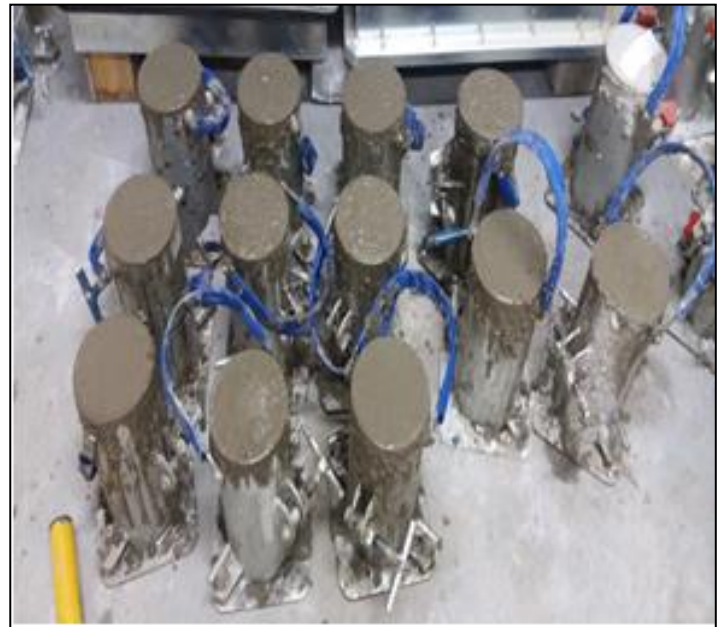
A moldagem dos corpos de prova foi realizada de acordo com as especificações da NBR 5738 - Procedimento para moldagem e cura de corpos de prova, 2015. As dimensões das formas utilizadas foram de 10x20 cm. Após o período de 24h, os CP's foram retirados das formas e colocados no tanque de cura para as idades de 3, 7 e 28 dias.

Figura 5: Moldagem dos corpos de prova.

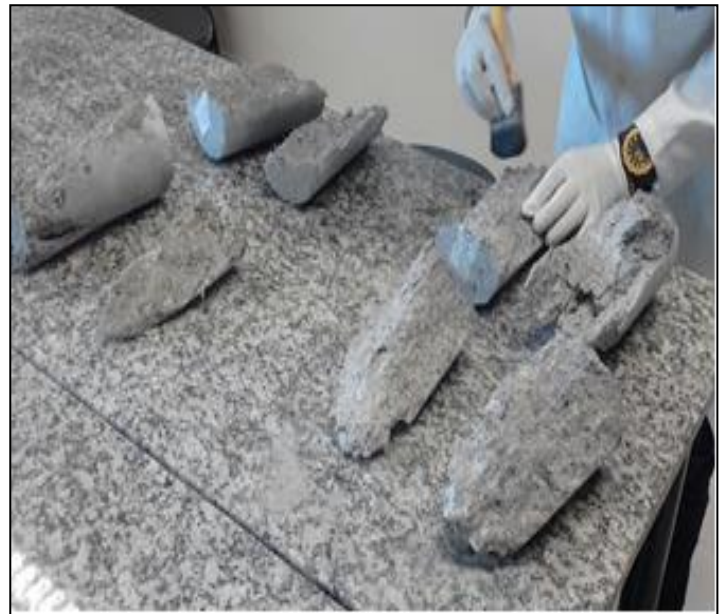
Figura 7: Limpeza dos CP's para aplicação do indicador químico de fenolftaleína.

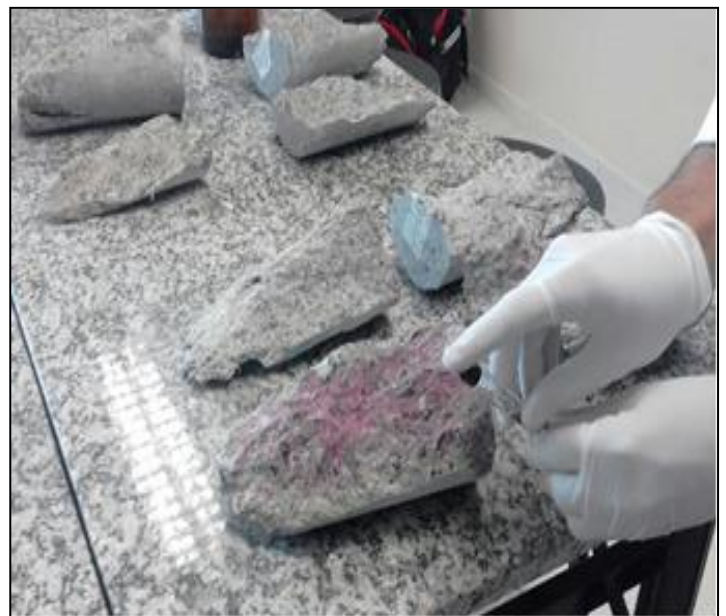
A medição da carbonatação dar-se-á através da observação da coloração do indicador químico fenolftaleína em relação a sua profundidade e a sua absorção entre os poros. A quantidade do indicador químico foi de 5ml para cada lado fraturado.

Figura 8: Início da aplicação do indicador químico de fenolftaleína nos corpos de prova. Fonte: Autores, (2018).

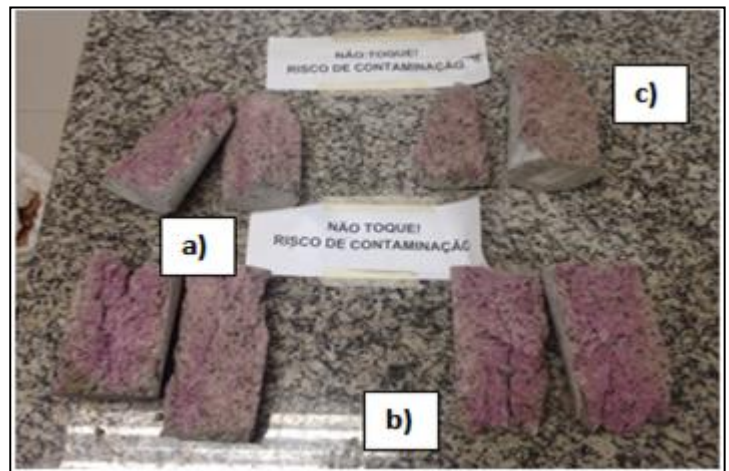
Já na figura 12, a exposição dos materiais aos 120 dias ficou menos intensa a coloração nas amostra a) e b), praticamente se igualando a amostra c).

Figura 12: Observação dos CP's aos 120 dias após aplicação do indicador químico de fenolftaleína. a) Traço com 0,0% de fibra; b) Traço com 0,5% de fibra; c) Traço com 1,0% de fibra.

Todas as amostragens, de acordo com o processo de observação, desde a aplicação do indicador químico até o último dia de observação estabelecido, tiveram suas pastas de cimento carbonatadas, uns com o processo menos acelerado que os outros. Toda essa observação indica que o processo de carbonatação do concreto é bem mais rápido e o tempo de vida útil do concreto armado é bem menor do que se determina. Mas isso pode ser um indicador no processo da pasta de cimento ou da argamassa envolvendo inúmeros fatores dos quais pode ocorrer o efeito da carbonatação, não especificamente o concreto armado.

De acordo com a intensidade da cor das amostras acometidas com o indicador químico de fenolftaleína é possível determinar até onde a carbonatação ocorreu. A amostra c), com a maior porcentagem da fibra buriti (1%) foi a que mais aspirou o indicador químico, enquanto as amostras a) e b) se mantiveram no processo lento do efeito da carbonatação. Então, pode-se afirmar que o efeito da carbonatação foi maior na amostra c) com a porcentagem maior de fibra vegetal (buriti).
